**Prüfbericht**

**Bestimmung des Widerstands gegen  
Ein- und Durchwurzelnungen  
gemäß EN 13948**

**Villaverde E-KV-4 wf**

**Datum: 13. 07. 2010**

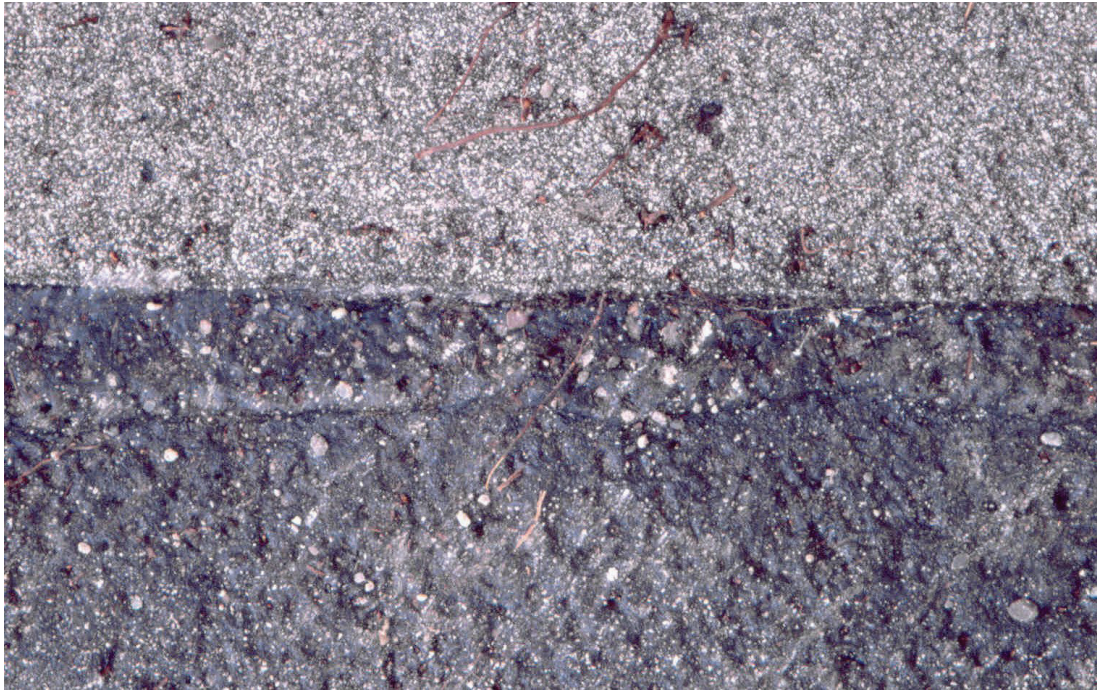
Die Nahtverbindungen der Bahn wiesen keine Wurzeleindringungen auf.

**Abb. 1: Oberfläche der Bahn im Nahtbereich**

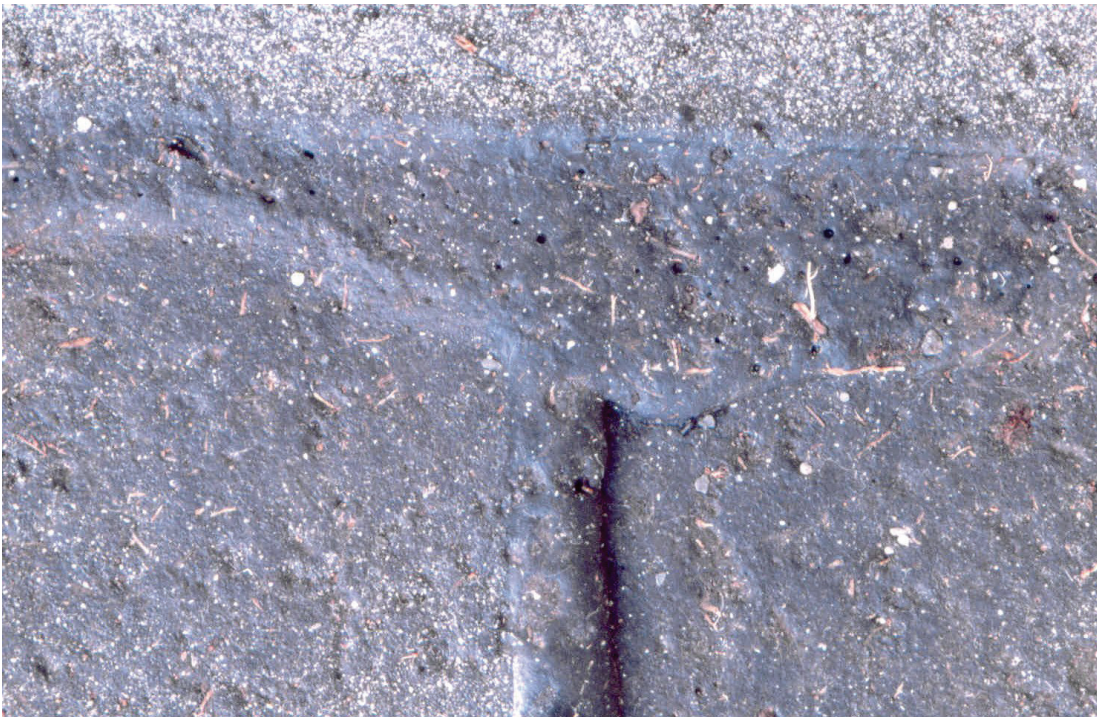
**Abb. 2: Oberfläche der Bahn im T-Stoß-Bereich**

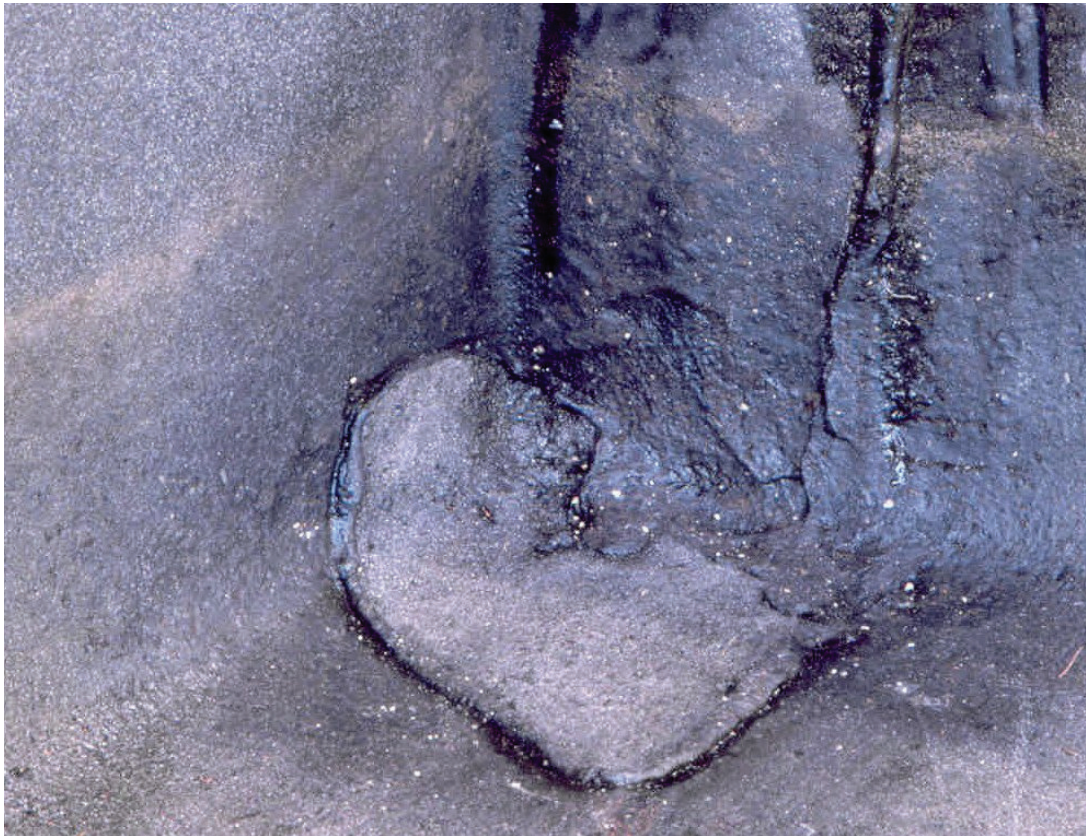
**Abb. 3: Oberfläche der Bahn im Winkelbereich**

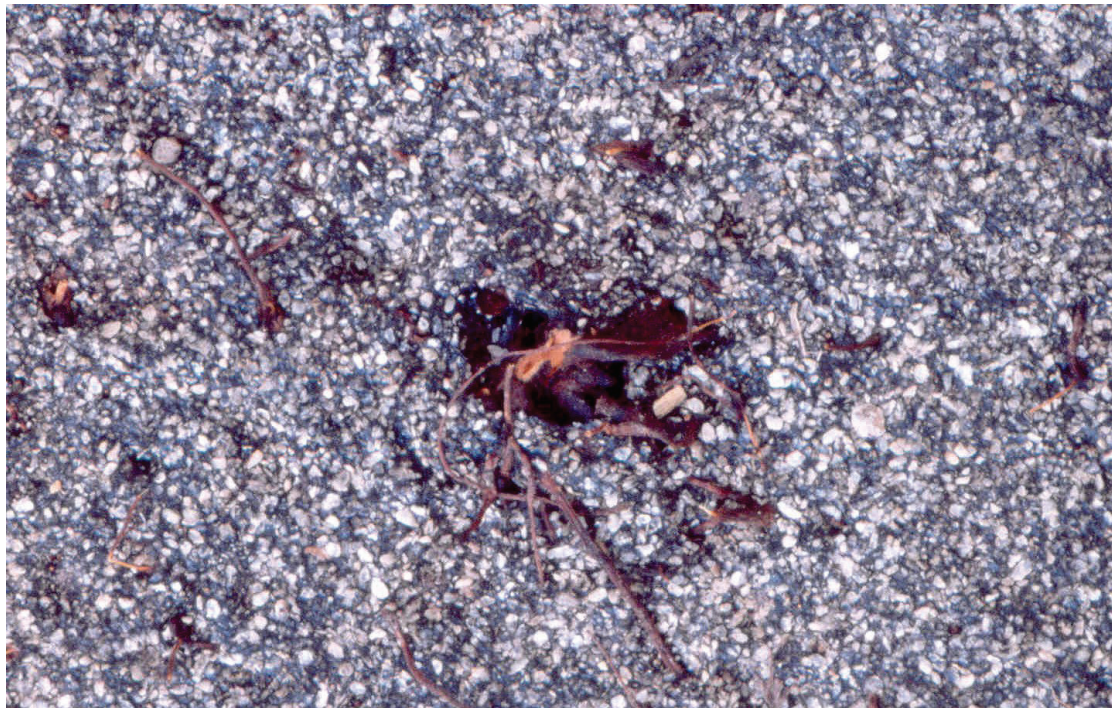
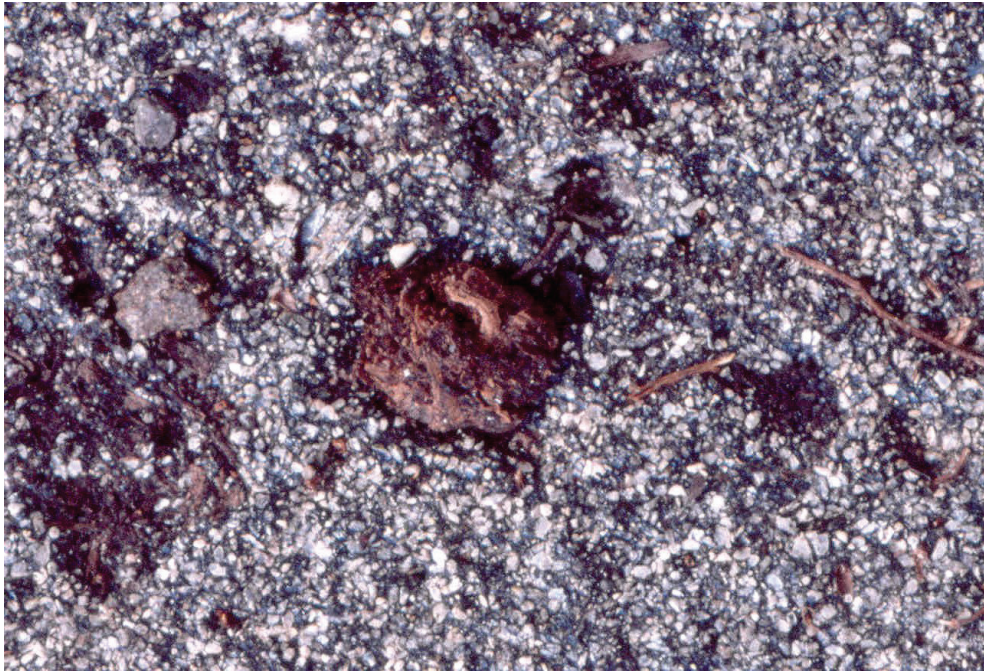
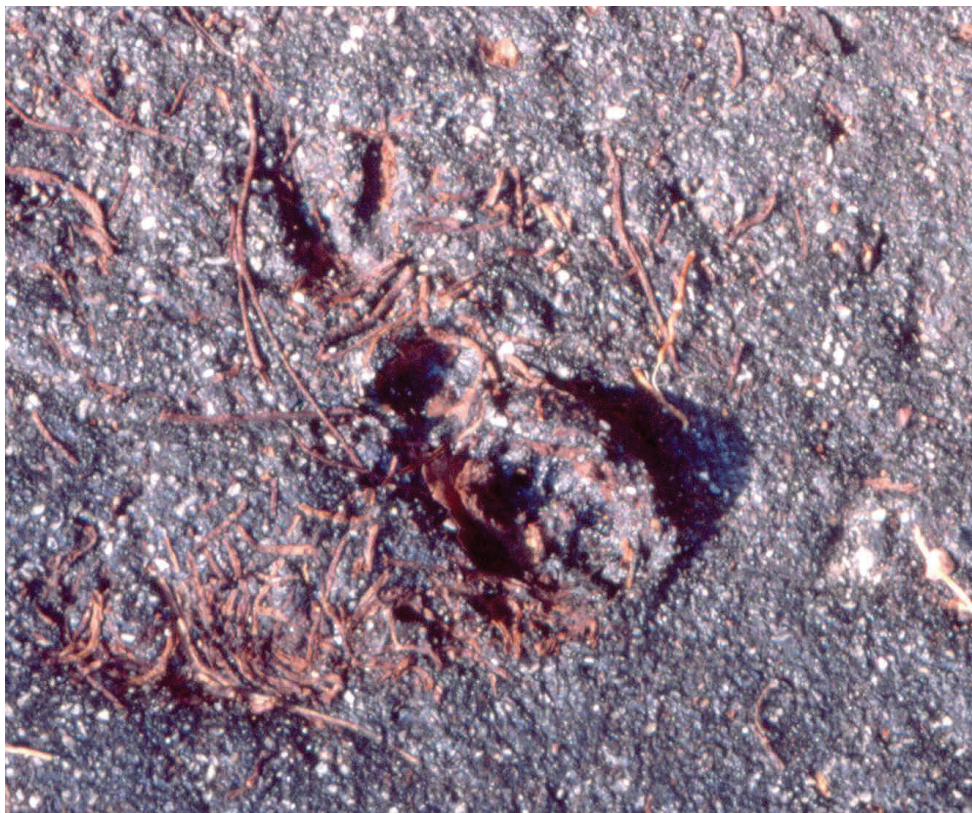
In der Fläche der Bahn waren zum Ende der Prüfung zahlreiche Wurzeln in die obere Bitumenschicht bis zur Trägereinlage eingedrungen. In das Bitumen eingedrungene Wurzeln beendeten ihr Wachstum unmittelbar an der Eindringstelle, wobei sie Verdickungen ausbildeten.

Bei radizidhaltigen Bahnen - wie der Villaverde E-KV-4 wf - sind bis zu einer Tiefe von 5 mm eingewachsene Wurzeln nicht als Eindringungen zu werten, da das Radizid seine wurzelhemmende Wirkung erst mit dem Eindringen der Wurzeln in die Bahn entfalten kann.

**Abb. 4: Oberfläche der Bahn mit Wurzeleindringungen (Detail)**

**Abb. 5: Oberfläche der Bahn mit Wurzeleindringungen (Detail)**

**Abb. 6: Oberfläche der Bahn mit Wurzeleindringungen (Detail)**

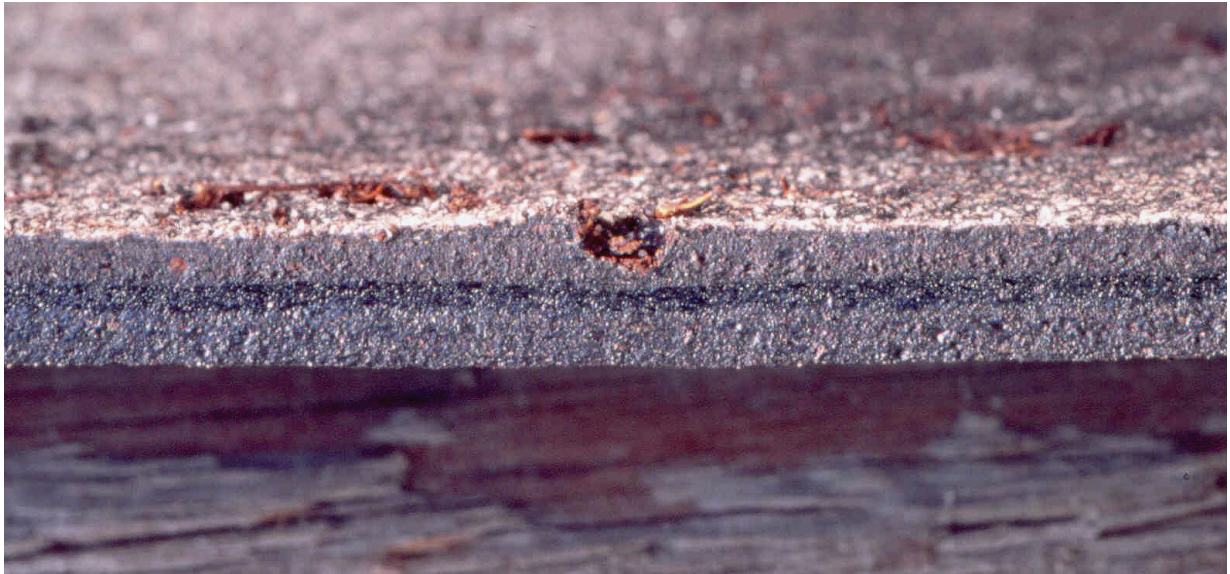
**Abb. 7: Schnitt durch die Bahn mit Wurzeleindringung (Detail)**

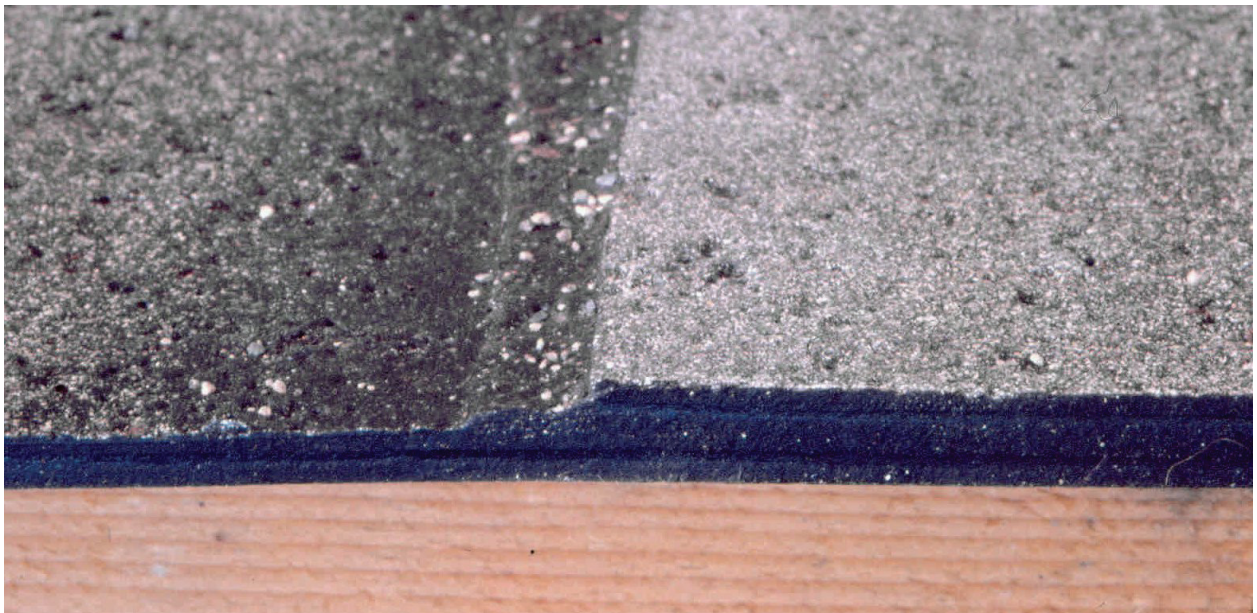
**Abb. 8: Schnitt durch eine Nahtverbindung der Bahn**
